ASIA

Päätös ympäristönsuojelulain (527/2014) 136 §:n mukaisesta ilmoituksesta, joka koskee pilaantuneen maaperän puhdistamista.

Wipro Infrastructure Engineering Oy
Torpanmäentie 3
25500 Perniö

Puhdistettavat alueet sijaitsevat Salon Perniössä osoitteessa Torpanmäentie 3 sijaitsevalla kiinteistöllä 734-561-1-13 sekä osin katualueella 734-311-9901-1. Alueiden sijainnit on esitetty liitteen 1 kartalla.

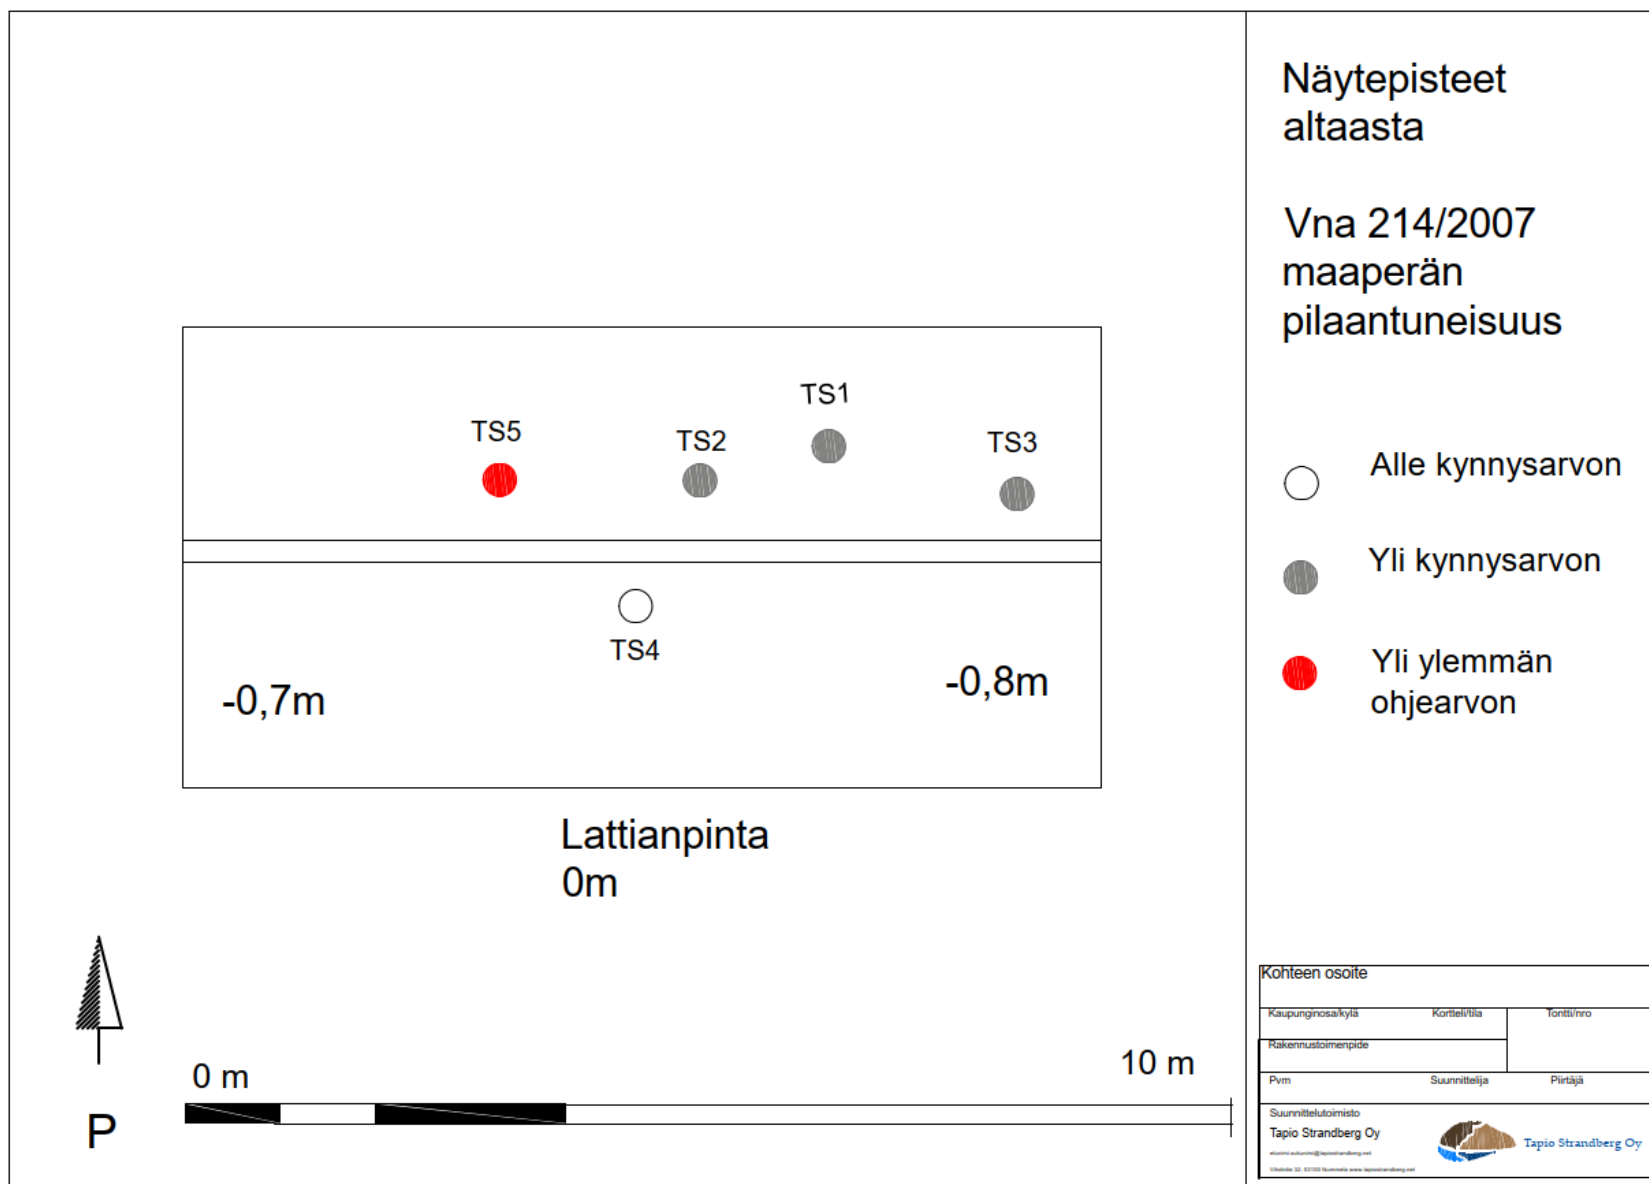
LIITE 2.

Suoja-altaan betonirakenteen läpi otettiin 26.9.2025 maaperänäytteitä yhteensä viidestä tutkimuspisteestä TS1–TS5. Tutkimuspisteiden sijainti on esitetty liitteen 2 tutkimuspistekartassa. Näytteitä otettiin timanttikairatuista sekä piikatuista rei'istä altaiden alla olevasta täyttömaasta aina pohjamaana olevaan saveen sakka. Myös saven pinnasta otettiin näytteitä. Näytteenotto ulotettiin metrin syvyydelle. Yhteensä seitsemän maanäytettä toimitettiin laboratorioon, jossa niistä analysoitiin valtioneuvoston asetuksen 214/2007 mukaiset metallit ja puolimetallit sekä öljyhiilivedyt $>C_{10}-C_{40}$.

Maaperänäytteessä TS5/0–1 m todettiin valtioneuvoston asetuksen 214/2007 mukaisen ylempien ohjearvon ylittävä kromipitoisuus 425 mg/kg. Kaikissa laboratorioissa analysoiduissa näytteissä todettiin myös kuudenarvoista kromia. Suurin kuudenarvoisen kromin pitoisuus (26,6 mg/kg) todettiin näytteessä TS2/0–0,1 m.

Maaperänäytteiden öljyhiilivetyjen pitoisuudet olivat pääosin alle laboratorion määritysrajan. Näytteessä TS3/0–1 m todettiin valtioneuvoston asetuksen 214/2007 mukaisen alemman ja ylempien ohjearvon välille sijoittuva pitoisuus (450 mg/kg) öljyhiilivetyjen keskitisleitä $>C_{10}-C_{21}$.

Maaperänäytteenoton yhteydessä näytteenottoreikään (TS5) suotautui vettä. Vedestä otettiin vesinäyte, josta määritettiin valtioneuvoston asetuksen 214/2007 mukaiset metallit ja puolimetallit sekä öljyhiilivedyt $>C_{10}-C_{40}$.

Vesinäytteessä todetut muiden metallien kuin kromin pitoisuudet olivat pieniä. Kokonaiskromin pitoisuus oli 15 mg/l ja kuudenarvoisen kromin 15,5 mg/l. Käytännössä vesinäytteessä todettu kromi oli kokonaisuudessaan kuudenarvoista. Määräero selittyy mittausepävarmuudella. Öljyhiilivetyjen $>C_{10}-C_{40}$ pitoisuus vesinäytteessä oli 16 mg/l.

Altaan alapuoliseen tutkimuspisteeseen TS5 kertyneessä vedessä todettiin erittäin korkea kromipitoisuus. Suoja-allas sijaitsee saveen kaivetussa syvennyksessä ja on vielä epäselvää, onko kromipitoinen pohjavesi kulkeutunut rakennuksen lattian alapuolella allasta laajemmalle alueelle. Mahdollista kuitenkin on, että vesi saattaa kulkeutua lattian alapuolella olevassa täyttömaakerroksessa.

Kiinteistöltä puretaan ja poistetaan runsaasti kromia sisältävä betoninen suoja-allas. Samassa yhteydessä poistetaan altaan alapuolella oleva kromipitoinen täyttöhiekka vettä läpäisemättömään saveen saakka.

Betonisen suoja-altaan alapuoleisen maaperän puhdistaminen toteutetaan massanvaihtona. Pilaantunut maa kuljetetaan ulos hallista joko pyöräkuormaajalla tai pienoisdumpperilla. Betoni ja maa-aines toimitetaan vastaanottopaikkaan, jolla on voimassa oleva ympäristölupa niiden vastaanottoon.

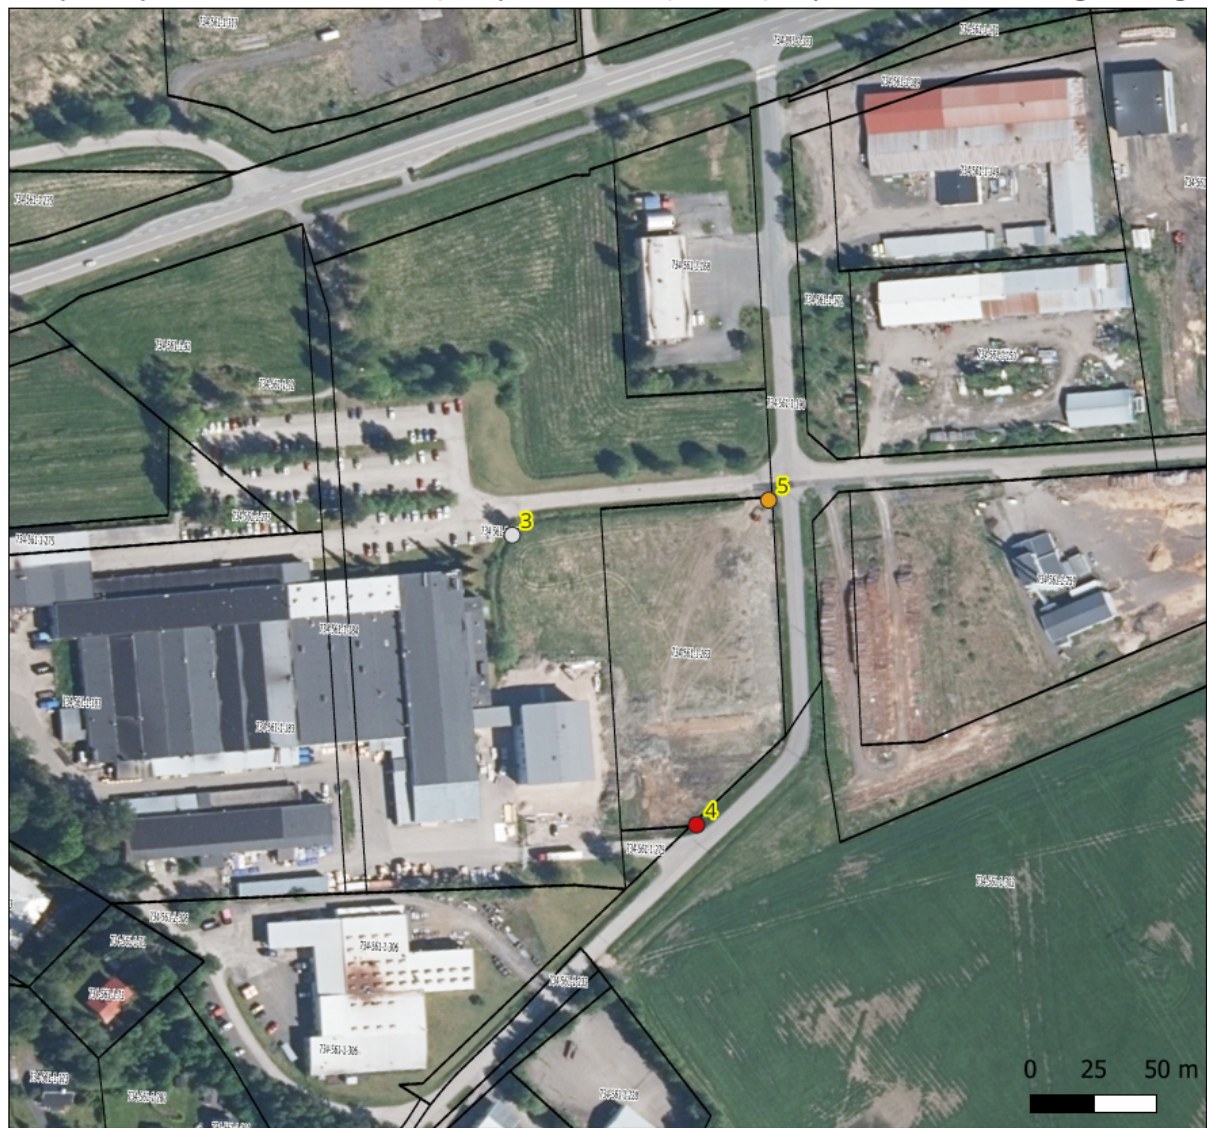
LIITE 3.

Ojasta otettiin 1.12.2025 yhteensä kolme sedimenttinäytettä (3, 4 ja 5). Sedimenttinäytepisteiden sijainnit on esitetty liitteen 3 tutkimuspistekartassa. Sedimenttinäytteet otettiin kokoomanäytteinä putkinäytteenottimella 0–20 cm syvyydeltä ojan pohjalta.

Sedimenttinäytepisteessä 4 todettiin valtioneuvoston asetuksen 214/2007 mukaiset ylemmät ohjearvot ylittävät pitoisuudet kromia (377 mg/kg), kuparia (480 mg/kg), sinkkiä (840 mg/kg) sekä raskaita öljyjakeita $>C_{21}-C_{40}$ (2 400 mg/kg). Samassa pisteessä todettiin lisäksi alemman ja ylemmän ohjearvon välille sijoittuva öljyhiilivetyjen keskitisleiden $>C_{10}-C_{21}$ pitoisuus (510 mg/kg). Sedimenttinäytepisteessä 5 todettiin puolestaan alemman ja ylemmän ohjearvon välille sijoittuva pitoisuus (620 mg/kg) raskaita öljyjakeita $>C_{21}-C_{40}$.

Sedimenttinäytepisteestä 3 otetussa näytteessä ei havaittu suuria haitta-ainepitoisuuksia. Tämän arvioidaan johtuvan siitä, ettei kyseisellä kohdalla ollut orgaanista sedimenttiä vaan ainoastaan savista pohjamaata.

Sedimenttitutkimukset ovat osoittaneet, että tehdaskiinteistön alueelta on kulkeutunut haitta-aineita teollisuusalueen itäosassa ja osin Salon kaupungin katualueella kulkeviin avo-ojiin, joissa haitta-aineet ovat sitoutuneet ojien sedimentteihin. Laitoksessa on sen koko toimintahistorian ajan (yli 60 vuotta) käsitelty kromattuja tuotteita sekä messinkiä (sinkki ja kupari). Laitoksen pitkän toimintahistorian vuoksi ei tällä hetkellä voida arvioida, miten ja kuinka pitkään haitta-aineiden

Lisäksi tehdaskiinteistön itäpuolella/Salon kaupungin katualueen puolella sijaitsevista avo-ojista poistetaan pilaantunut sedimentti.

Tehdaskiinteistön itäpuolella/Salon kaupungin katualueella sijaitsevista avo-ojista poistetaan pilaantunut ojasedimentti. Puhdistustyö tehdään ajankohtana, jolloin ojissa ei ole virtausta, todennäköisesti kesä- tai heinäkuun aikana. Työt aloitetaan, kun sääennusteiden perusteella ei ole odotettavissa sadetta.

Sedimenttien poisto aloitetaan patoamalla ojat siten, etteivät haitta-aineita sisältävät sedimentit pääse kulkeutumaan alapuoliseen vesistöön. Pilaantuneet sedimentit kuormataan suoraan kuorma-autoon ja kuljetetaan laitokseen, jolla on voimassa oleva lupa käsitellä kyseisenlaisia sedimenttejä.
